ガス用マスフローコントローラ/メータ

トラブルシューティング

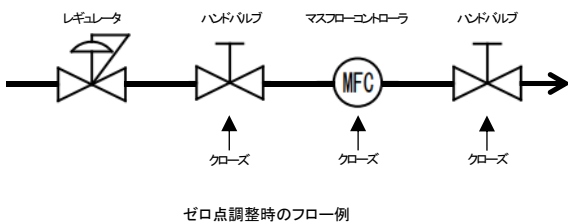
- (1) MFC 前後のシャットオフバルブをクローズしていただき、差圧（ガスの流れ）が無い状態にして下さい（ゼロ点調整時のフロー例 参照）。
- (2) MFC へバルブクローズの信号を入力して下さい（メータの場合は必要ありません）。
- (3) 本体上部のゼロ点調整用の押しボタンスイッチを押下して下さい（写真参照）。（5 秒以上押下しないで下さい。通信設定が初期値にリセットされます。）

※より精度よくゼロ点調整を行う為、MFC 前後のバルブ及び MFC 内部のバルブを「クローズ」とした状態でゼロ点調整を行う事を推奨いたします。
